PUDO HABERSE EVITADO (BASE DE ACCIDENTES DE TRABAJO INVESTIGADOS). CAÍDA DESDE ESCALERA CUANDO RECOGÍA ACEITUNAS

Fractura abierta de tibia al caer desde una escalera de mano simple cuando recogía aceitunas.

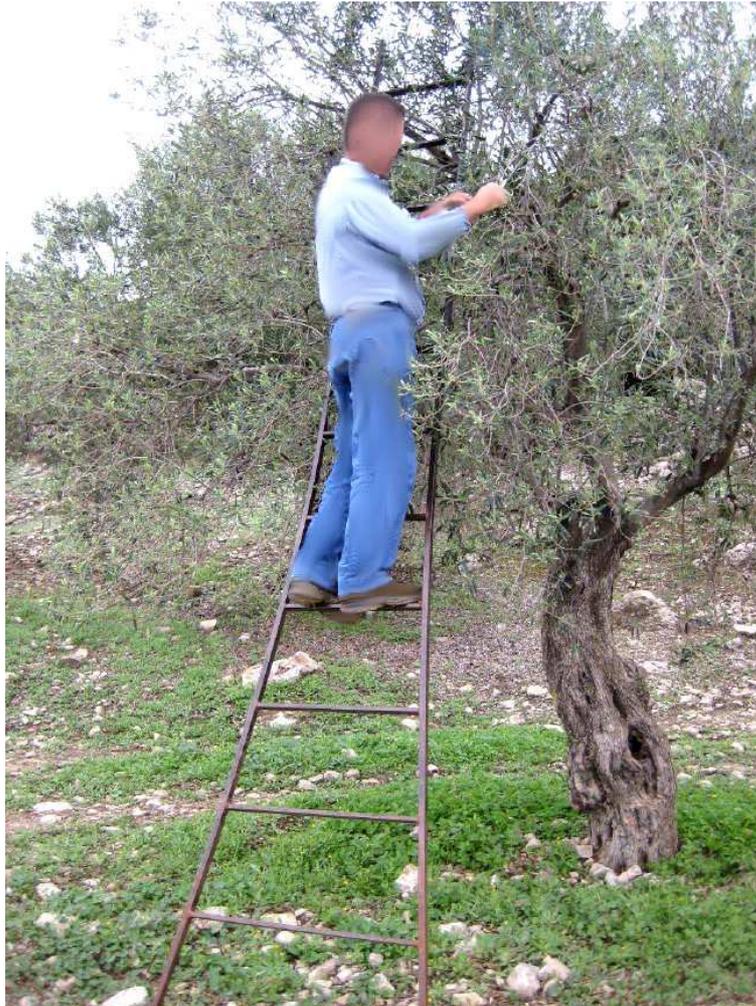
El capataz también recogía aceitunas en la otra parte del mismo olivo. El accidentado estaba subido en el tercer o cuarto peldaño de la escalera, que se apoyaba sobre una de las ramas del olivo, de forma similar a cómo se observa en la imagen 1.

En un momento dado la rama, en la que estaba apoyada la escalera, se partió y la escalera giró sobre su base, desplazándose bruscamente sobre el tronco del olivo. Como resultado de ese movimiento repentino el trabajador perdió el equilibrio, introdujo su pierna derecha entre dos peldaños y al caer al suelo de espaldas desde 1 m de altura aproximadamente, junto con la escalera, se produjo la fractura abierta de la tibia de la pierna derecha.

Imagen 1. Posición en la que estaba el trabajador recogiendo la aceituna de verdeo. Se observa también la escalera implicada en el accidente.

Este accidente ocurrió porque no estaba suficientemente garantizada la estabilidad. El apoyo superior de una escalera de mano debe ser seguro y no puede apoyarse sobre ramas flexibles o que se puedan desplazar o partir.

Las escaleras puestas a disposición de los trabajadores deben ser adecuadas al trabajo a realizar. Una escalera simple es inestable en el terreno agrícola en esas condiciones y no se debe apoyar directamente en el árbol. El banco de verdeo o la escalera de tres patas tipo trípode con una base ensanchada como las que se muestran en la imagen 3, son las adecuadas para este trabajo ya que

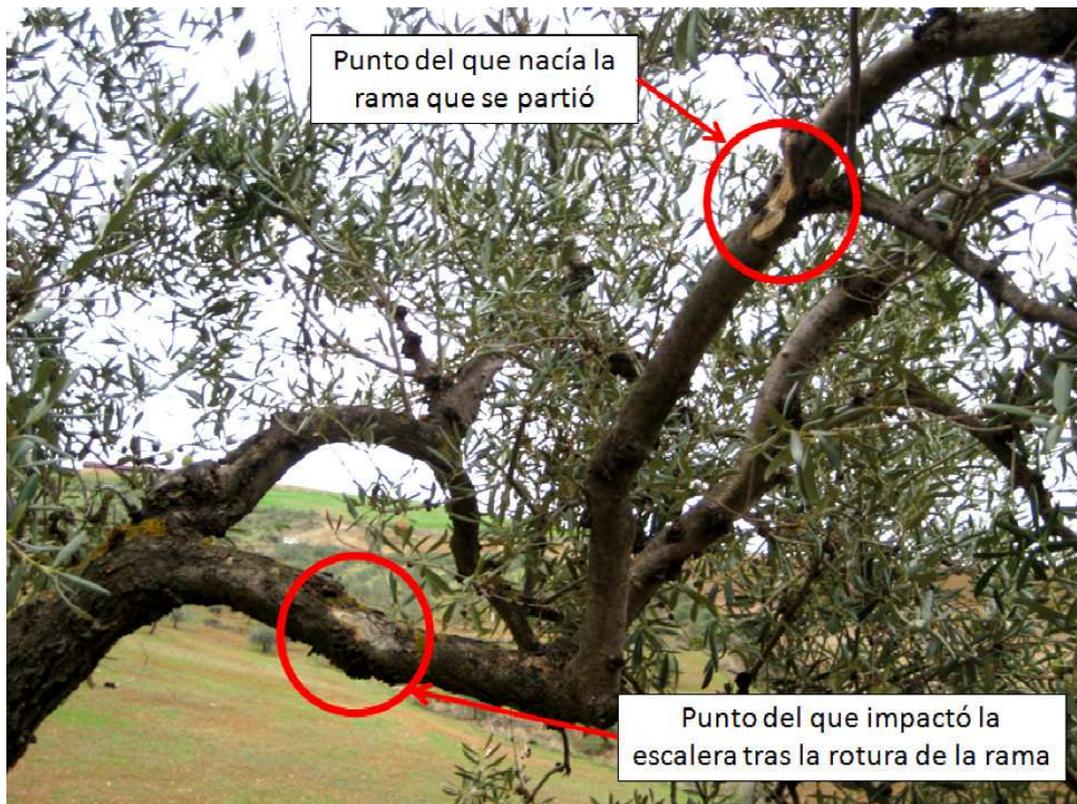
Imagen 2. Detalles de las ramas de olivo en el que ocurrió el accidente

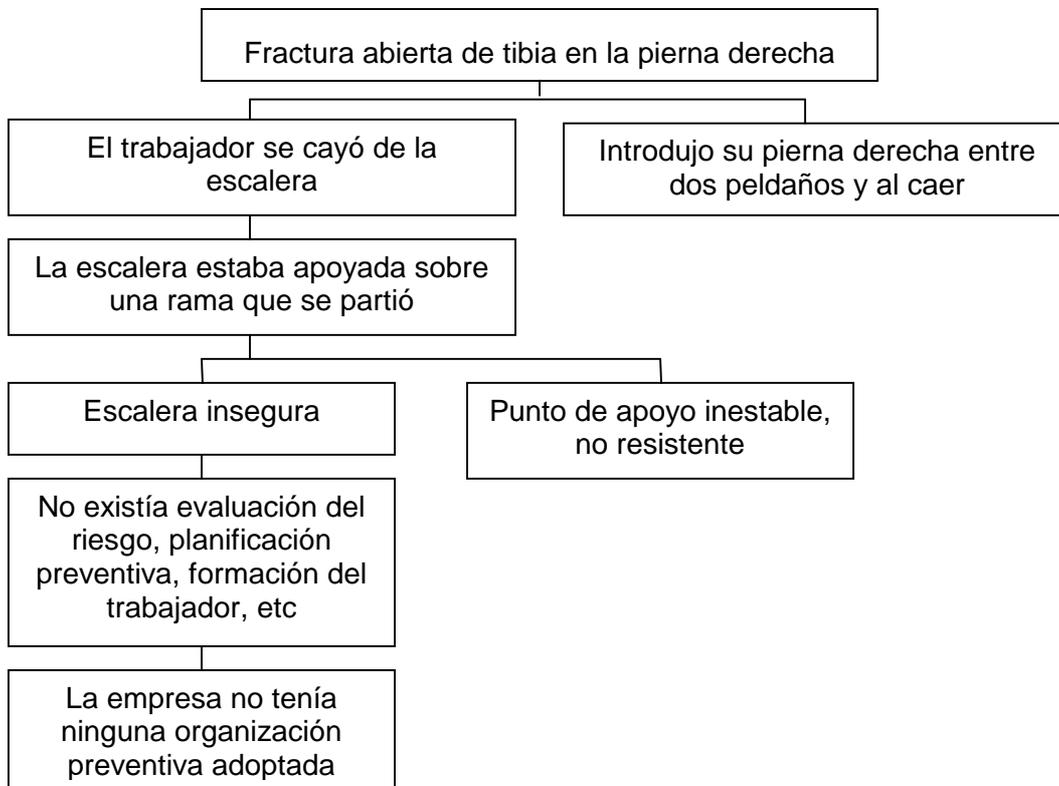
- Escalera de mano insegura. Apoyos inadecuados (Código¹ 4106)
- Método de trabajo inexistente. (Código 6101)
- Formación/información inadecuada o inexistente sobre la tarea (Código 6304)
- No poner a disposición de los trabajadores los equipos adecuados. (Código 6401)
- Inexistencia de un procedimiento que regule la realización de las actividades dirigidas a la identificación y evaluación de riesgos. (Código 7101)
- Procedimientos inexistentes para formar o informar a los trabajadores de los riesgos y las medidas preventivas. (Código 7103)
- Deficiencias en la organización de los recursos obligatorios (organización preventiva) para la realización de las actividades preventivas exigidas por la normativa. (Código 7104)

La relación entre ellas que se indica en este árbol de causas:

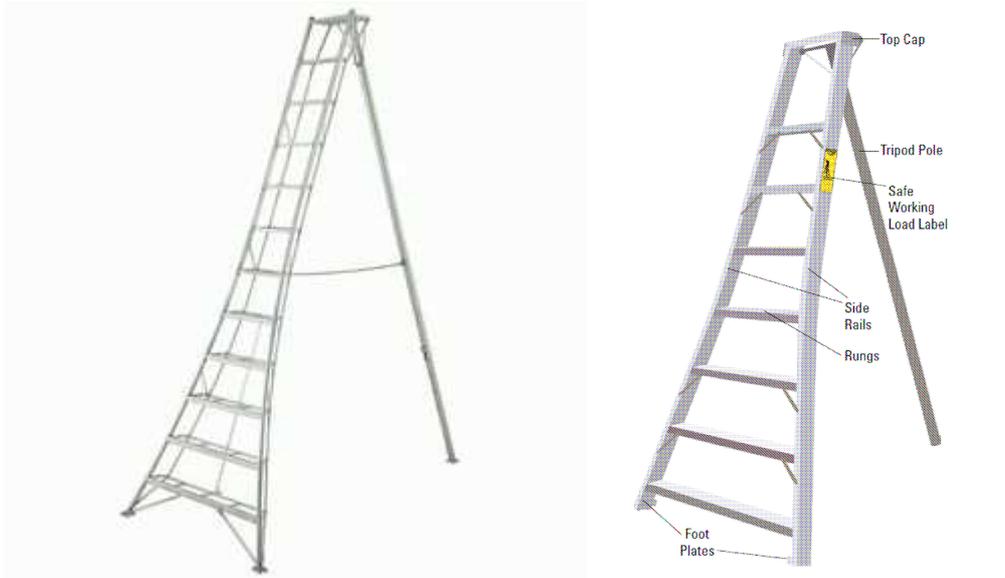
Imagen 3. Ejemplos de escaleras de recolección tipo trípode

estas se sustentan sobre si mismas. Las tres patas son mas estables en un suelo que no es uniforme y permiten trabajar en condiciones ergonómicas más aceptables.
